- 厚幌ダムは、平成26年10月にダム本体工事に着手し、実際の貯水によってダム本体・各設備・貯水池周辺の安全性を確認する「試験湛水」を平成30年8月13日に終了し、供用を開始しました。
- しかしながら、平成30年9月6日、北海道胆振地方中東部を震源とするマグニチュード6.7(厚真町鹿沼で最大震度7)の地震が発生し、厚幌ダム貯水池周囲において、大規模な地すべりや斜面崩落が発生しました。
- これにより、大量の土砂や倒木がダム貯水池内へ流入し、ダム機能を著しく低下させたことから、災害復旧工事に着手、令和4年度までに、流入した土砂や倒木を除去するとともに、地すべり対策や法面对策を実施し、ダム機能の回復を図りました。
- なお、厚幌ダムの堤体については、地震発生後に施設点検を実施しており、異常がないことを確認しています。

# 厚幌ダム貯水池内被災箇所への復旧方法について

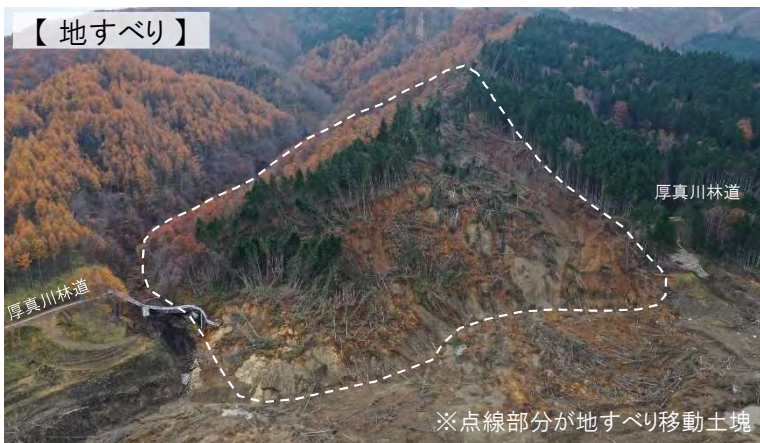
### 貯水池地すべりイメージ

滑動しようとする力と押さえる力(重力)のバランスがとれているため、動かない

貯水による地すべり土塊の水没により、浮く力が働き、バランスが崩れ不安定化

ダムの貯水により、地すべり土塊の下方部が水没する場合、水没する部分に浮く力が働き軽くなるため、滑動に抵抗しようとする力とのバランスが崩れ、再び不安定となる可能性があります。

このため、ボーリング調査を含めた詳細な調査を行い、地中内の地すべり面の確定させるとともに、貯水位条件や地すべり土塊の状況を考慮し、適切な対策工を選定し復旧しました。

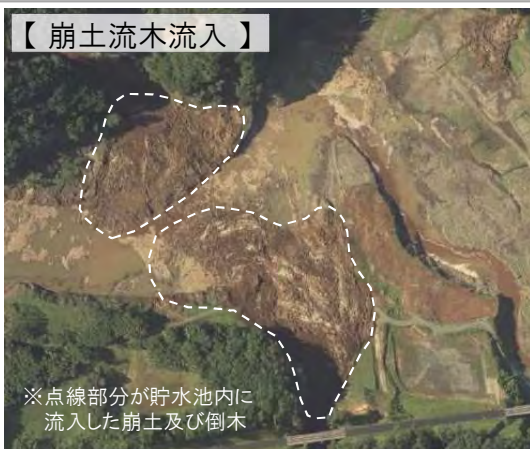
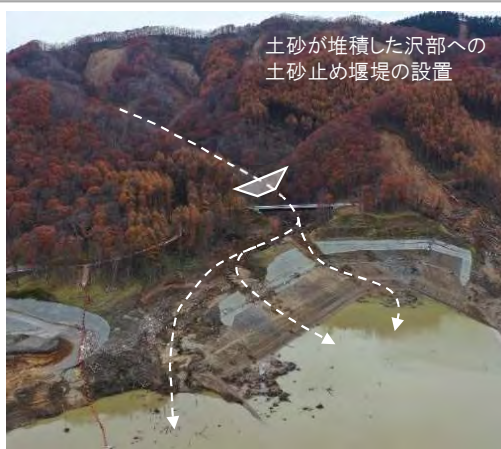
厚幌ダムに貯留される水は、厚真町のかんがい用水や水道用水の安定的な供給のためには欠かせない貯留水になっていますが、地震により80万 $\text{m}^3$ ～90万 $\text{m}^3$ の崩土と倒木が流入し、貯留量の減少や倒木の漂流が生じました。

このため、可能な限り撤去を行うとともに、工事用の車両が進入できない箇所については、代替箇所を掘削し、同じ容量を確保するなどの工事を行いました。

また、各沢地形の箇所には大量の土砂が堆積したため、将来的に貯水池内に土砂が流入しないよう必要に応じて土砂止めの堰堤を設置しました。

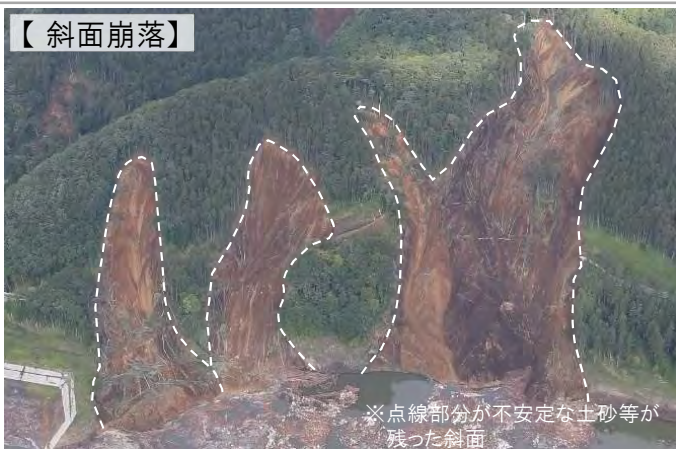
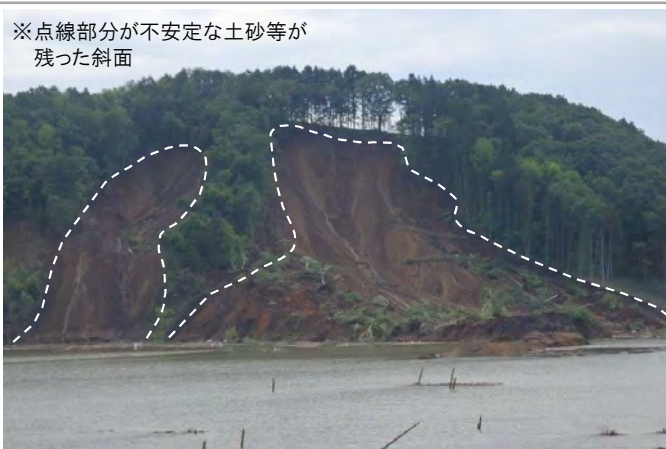
※点線部分が不安定な土砂等が残った斜面

貯水池周辺に発生した斜面崩落の箇所には、不安定な土砂等が大量に残っているため、降雨による再崩落やこれを原因とした濁水の発生が懸念されました。

このため、不安定となっている土砂等を取り除いた後、緑化により植物を繁茂させ、法面の保護を図りました。

なお、貯水位の影響を受ける箇所については、緑化が適さないため、コンクリートなどを吹き付けた斜面補強を行いました。

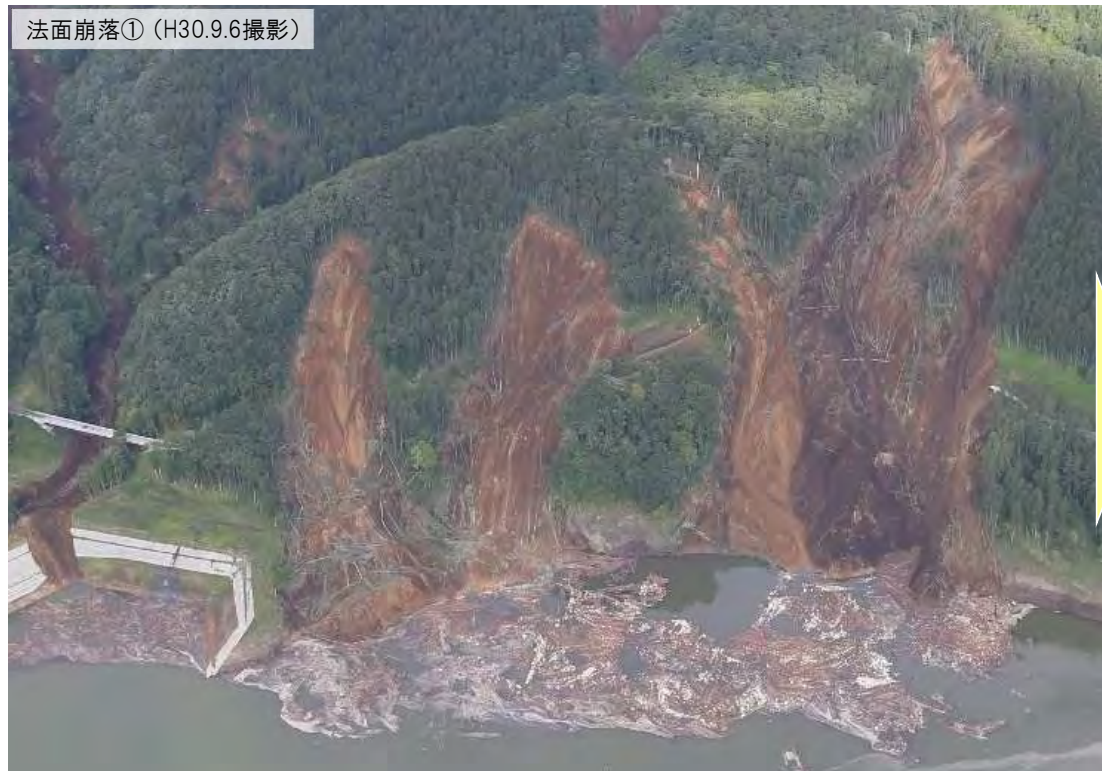
法面崩落① (H30.9.6撮影)

- 厚幌ダム貯水池周辺には、約9,000年から推定4回にわたり降下した樽前火山の火山灰が2～5mの厚さで山腹斜面を被覆しており、風化した岩盤や粘性土層を境にして崩落したものです。
- 斜面崩落としては最も大きな被害となった厚幌ダムより約500m上流の右岸斜面(黄色①斜面)については、貯水池斜面とともにダム建設事業により新設した道路も被災。当該箇所においては、約65,000m<sup>2</sup>の法面对策工を実施しました。

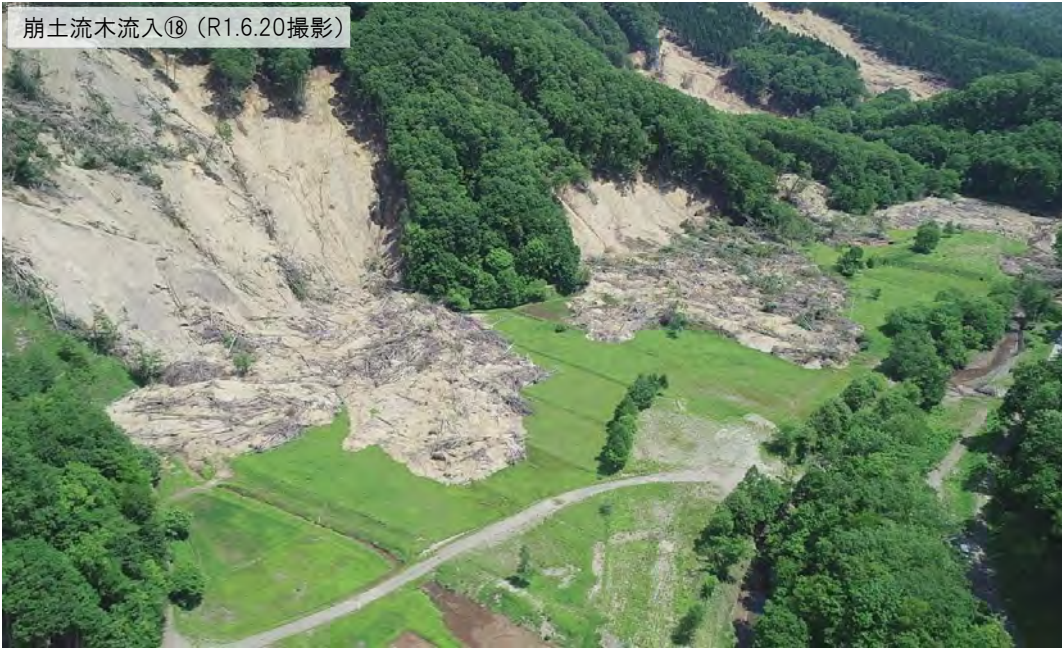
崩土流木流入⑧ (R1.6.20撮影)

○ 厚幌ダムの貯水池内に流入した約850,000m<sup>3</sup>の土砂や流木については、貯水位の状況等を踏まえながら、順次、撤去を行いました。

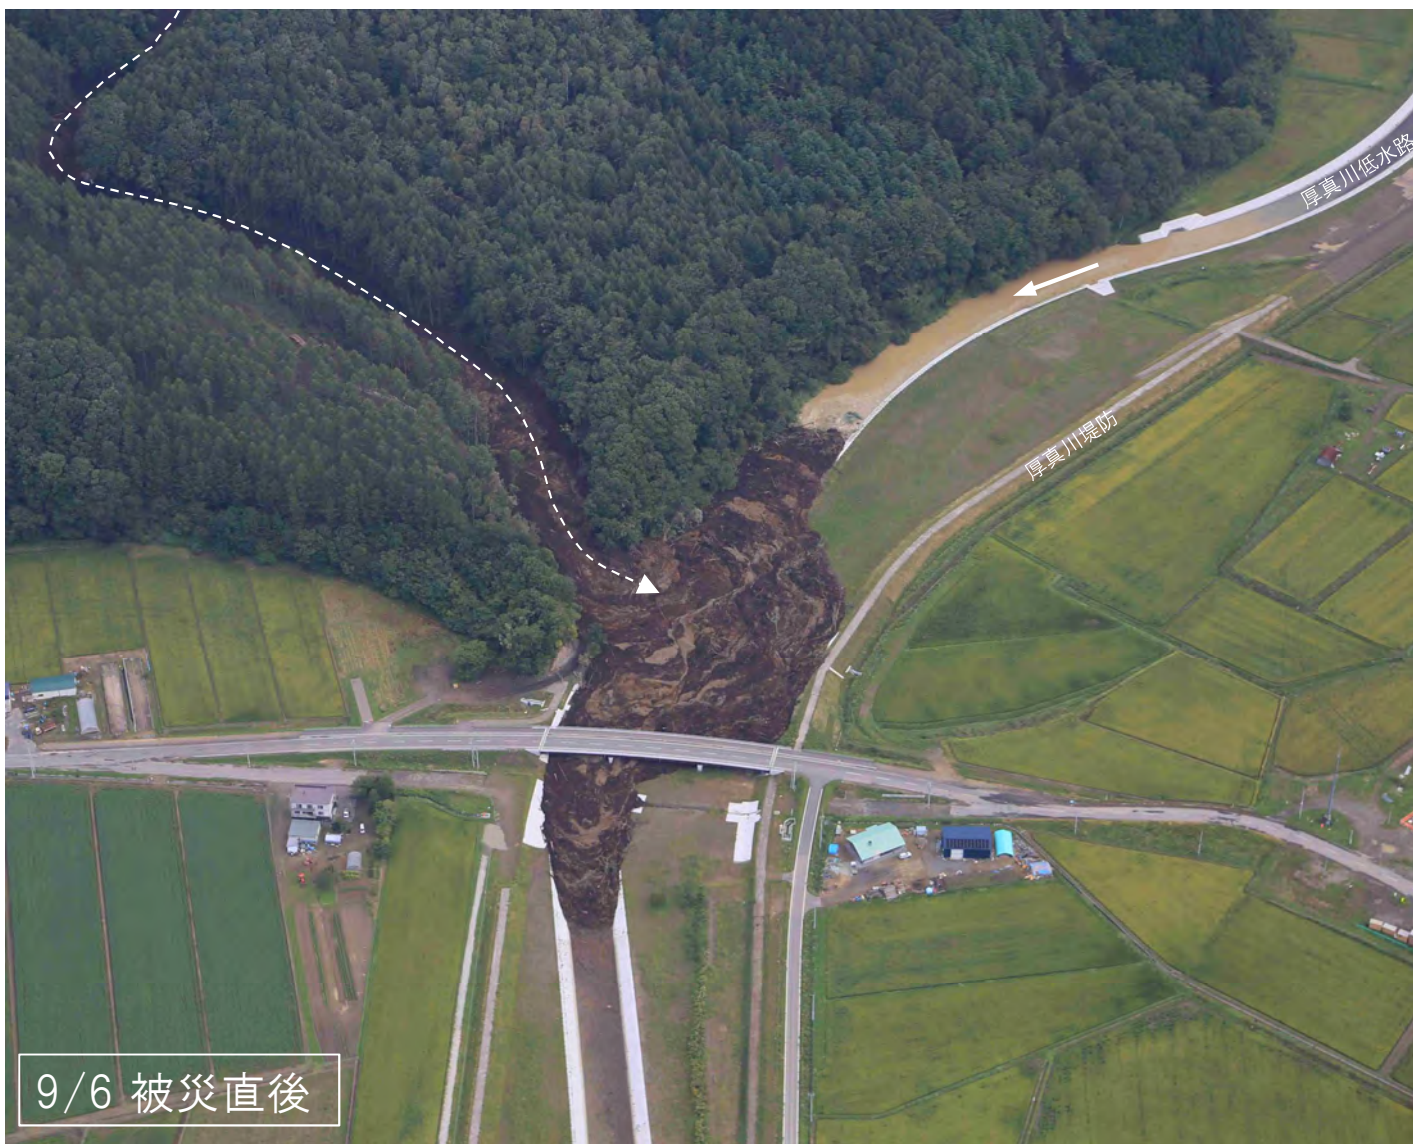
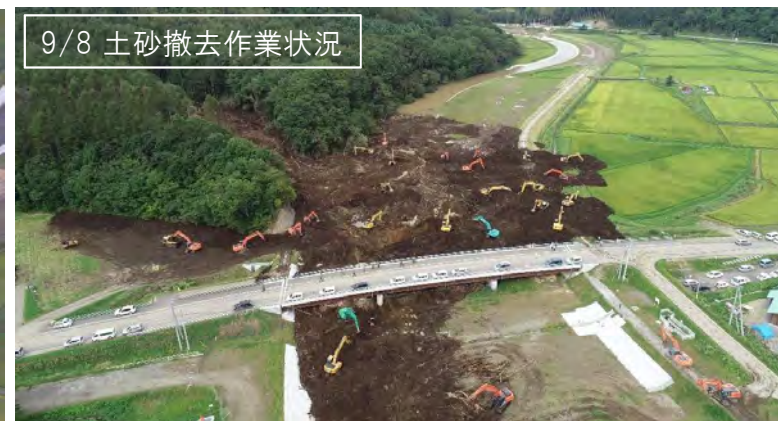
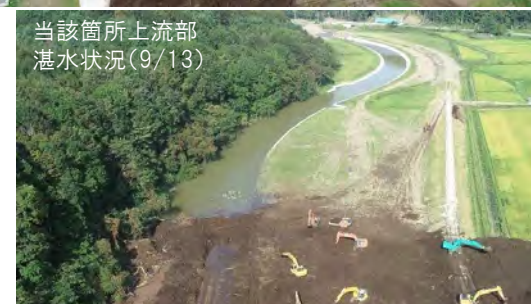
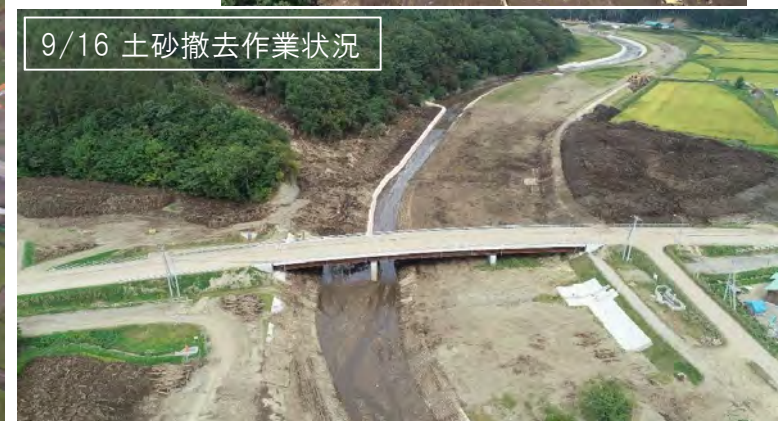
- 厚幌ダムより約3km下流の厚真川では、沢部から約60,000m<sup>3</sup>の土砂が流入し、延長約150mにわたって河道を塞ぎました。
- このため、流下できない河川水が溢れ、近隣の農地や住宅に二次被害を与える危険性が生じたため、緊急的な土砂撤去の実施が必要となったところです。
- さらに、この作業を安全かつ効率的に実施するためにも、河川の流水が障害となるため、9月6日の被災直後から当該箇所の作業を全て終了した9月19日までの14日間にわたり、厚幌ダム上流域からの流水を全て貯留し、二次被害の防止、土砂撤去作業の支援を行いました。
