美々川自然再生計画書

～水環境と地域の共生に向けて～

平成19年3月

北海道室蘭土木現業所

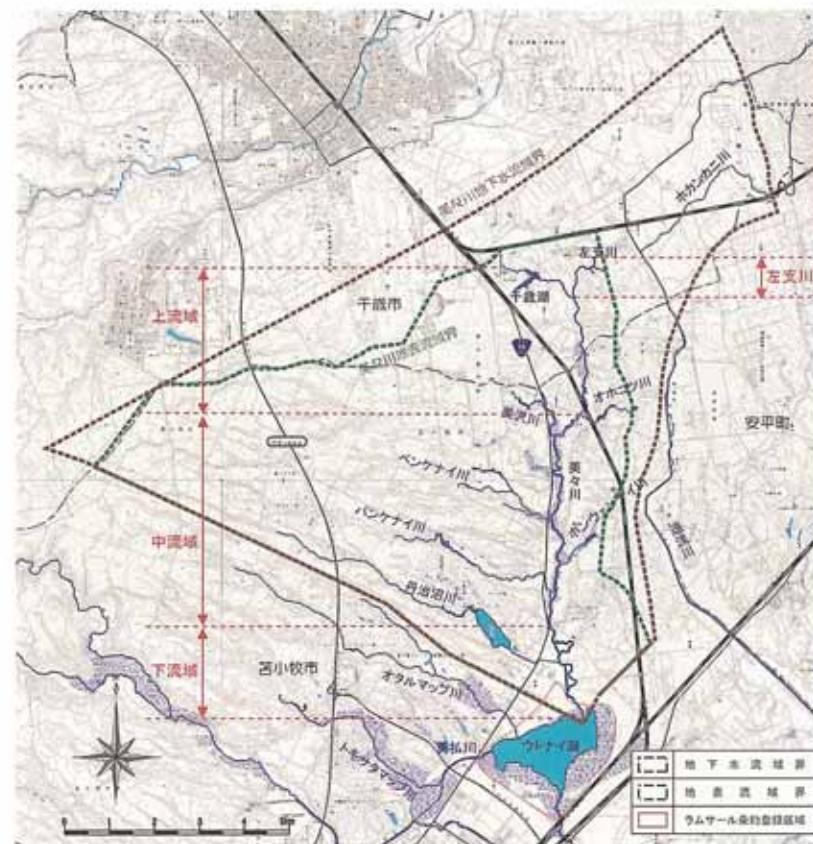
図 1.1.1 美々川の地下水流域

左支川…源流部にまとまった湧水群が存在し、美々川への寄与が大きい支川。

上流域（源流部～松美ヶ橋）…周囲を林地で囲まれており、河道に沿って河岸段丘が連続している区間。

中流域（松美ヶ橋～植苗橋）…周囲に湿原が広がっており、自然河川の様相が残されている区間。

下流域（植苗橋～河口部）…美々川で唯一改修が行われた直線区間。

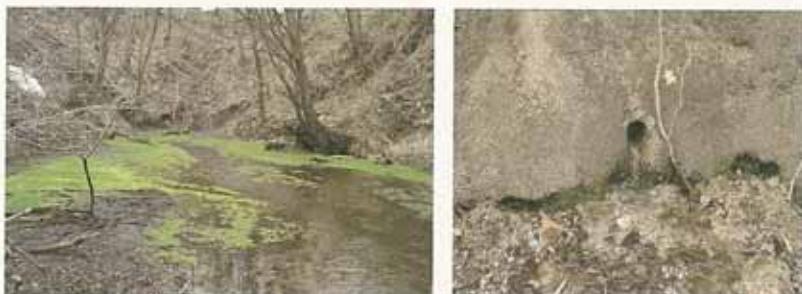
写真 1.2.1 左支川の源流域(左)と湧水地点(右)

景観は、標高約25mの火山灰台地を浸食して刻まれた函状の谷地形に、大規模な湧水群が見られ、それらが集まって渓流を形成している。周囲にはミズナラ・コナラ群落や、カツラなどの溪畔生樹林が見られ、優れた渓流景観を形成している。

動植物は、清澄な流れの中にバイカモ等の流水性植物群落が豊富であり、魚類はハナカジカやニジマスが生息している。また、サケの産卵床が左支川の中流域で多く見られる。

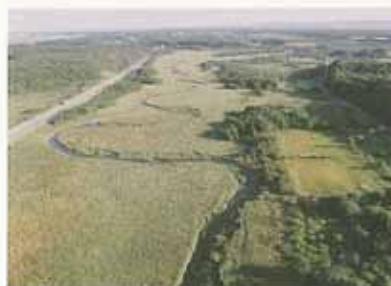
写真 1.2.3 湿原の中を蛇行しながら流れる中流域(左)と木草の豊富な河道内の様子(右)

流況は、植苗橋で約 $2.54\text{m}^3/\text{s}$ の流量で、川幅が広く緩やかに流れている。

景観は、ヨシ・イワノガリヤス群落、スゲ群落等の広大な湿原の中を、大小さまざまな蛇行を繰り返しながら緩やかに流れる自然豊かな湿原景観を形成している。

動植物は、流れの中にエゾミクリ、コウホネ、ホザキノフサモなどの水生植物が豊富であり、魚類はイバラトミヨやジュズカケハゼ等が生息している。

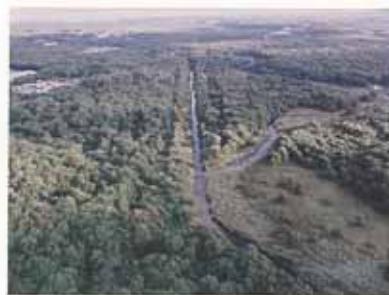
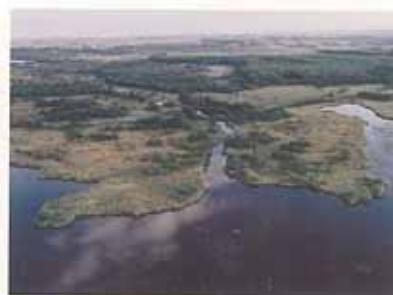
写真 1.2.4 捷水路部(左)と河口部の砂州(右)

流況は、美々川河口部で約 $2.82\text{m}^3/\text{s}$ の流量となっている。

景観は、美々川で唯一改修が行われており、2箇所の捷水路部がある。旧川は河岸沿にヨシ群落が分布しているが、捷水路部は河岸をハンノキで覆われており、河口部には三角洲が発達している。

動植物は、ジュズカケハゼ、イバラトミヨ等の魚類が生息し、ワカサギの産卵場所となっている。

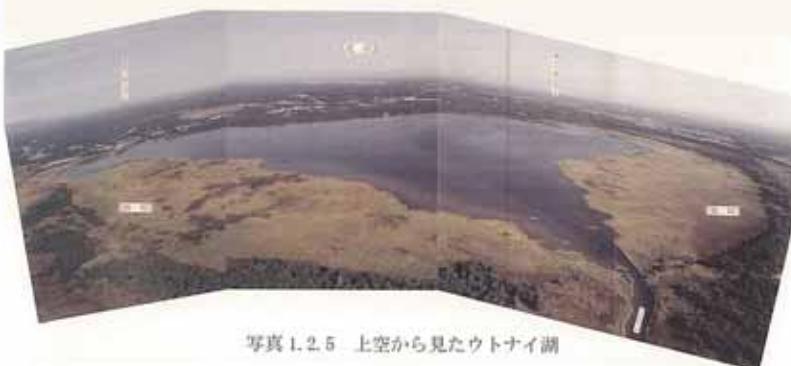
写真 1.2.5 上空から見たウトナイ湖

ウトナイ湖は、美々川、オタルマップ川、勇払川が流入する周囲 9.5km、面積 243ha²⁾ の淡水湖である。かつては海の入り江だったが、3,000 年ほど前から河口に砂丘が発達し、海と切り離されて淡水湖になった。

ウトナイ湖周辺はヨシ・イワノガリヤス群落を主体とした低層湿原が発達し、その外側にはハンノキ・ヤチダモ林やミズナラ・コナラ林などの樹林に囲まれている。沿岸には、ヨシ、スゲ、マコモ、フトイ、コウホネ、ヒシ等の水生植物がまとまって分布しており、自然性の高い湿生植物が一体となって、水平的な自然景観を形成している。

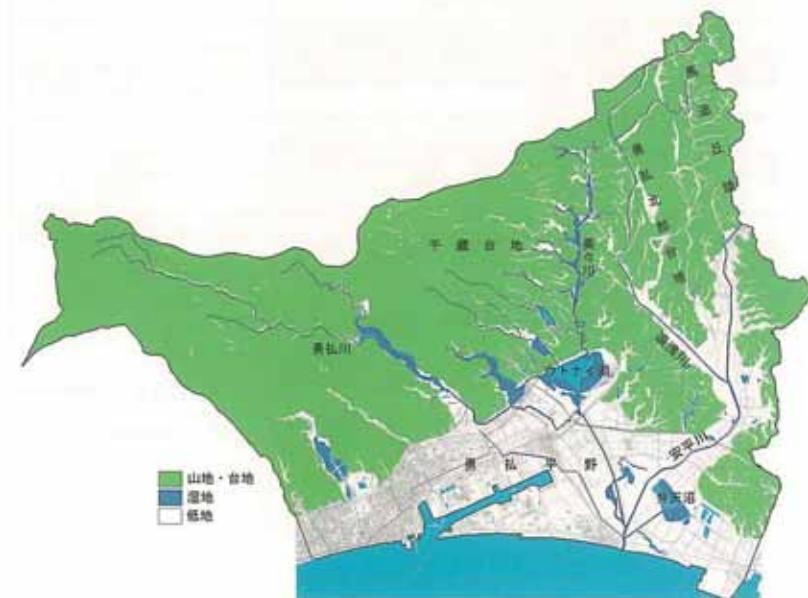
図 1.3.1 勇払平野周辺の地形

ウトナイ湖を含む美々川流域一帯は、勇払平野の中心に位置しており、周囲を支笏火山の大規模火碎流噴火により形成された千歳台地、勇払北部台地に囲まれている。千歳台地は支笏湖を中心標高 300m から 20m に低くなってしまい、勇払北部台地は大部分が 15m~30m の平坦な台地となっている。勇払北部台地の東側に標高 150m~250m の馬追丘陵がある。

美々川左支川源流部は、千歳大地と勇払北部台地のつながる標高約 25m の駒里台地を浸食して刻まれた谷地形に湧水が湧き出ており、標高は 8m 程度となっている。

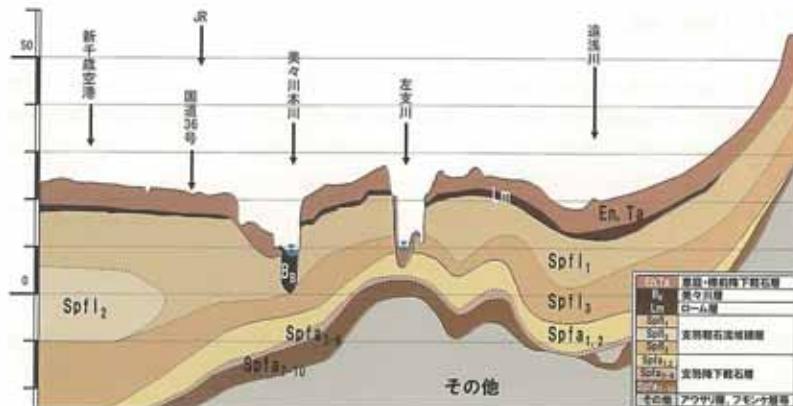
図 1.3.2 流域の地質構造

▲美々川源流部付近の水理地質横断面図

地層名	記号	水理地質概要	分布と年代
美ヶ川層	B _b	泥炭、粘土などの軟弱な堆積物、二次堆積物などからなるいわゆる冲積層。	・美ヶ川周辺
博前層下 軽石層	Ta	博前山の噴火による軽石または軽石混じりの火山灰を主とする堆積層。流域の火山灰台地を覆い、降水の大部分を地下に浸透させる透水性の高い地層。	・低地帯全域 ・1739年(-a)、1667年(-b)、約3千年前頃(-c)、約9千年前(-d)
恵庭層下 軽石層	En	恵庭岳の噴火による軽石を主とする堆積層。流域の火山灰台地を覆い、降水の大部分を地下に浸透させる透水性の高い地層。	・北広島から千歳周辺 ・1.7～1.9万年前(-a)
支笏軽石流 堆積層	Spf1 ₁ Spf1 ₂ Spf1 ₃	支笏火山の大規模火砕流噴火による堆積層で、Ta、En層より漏洩を受けて蓄水層を形成する。	・石狩川周辺を除く低地帯のはば全域 ・4.5～1.0万年前頃
支笏層下 軽石層	Spfa _{1,2} Spfa _{2,3} Spfa _{1,10}	支笏火山による軽石を主とする堆積層で10層に細分される。 Spfa _{1,2} は透水係数が著しく高く、美ヶ川の主要蓄水層である。美ヶ川流量の約80%に寄与すると考えられる。 Spfa _{2,3} はSpfa _{1,2} 層とSpfa _{1,10} 層の間に存在する低透水層で、Spfa _{2,3} 層の加压層の役割を果たす。 Spfa _{1,10} は美ヶ川への寄与率が2番目に高い透水層である。	・石狩川周辺を除く低地帯のはば全域 ・6.0～4.0万年前頃

美ヶ川の流出に係る帶水層は $Spf1$ 層、 $Spfa_{1,2}$ 層、 $Spfa_{7-10}$ 層の3層であり、この内、 $Spfa_{1,2}$ 層が美ヶ川流量の 80% 以上（地下水の 90%）を賄っている。¹¹⁾

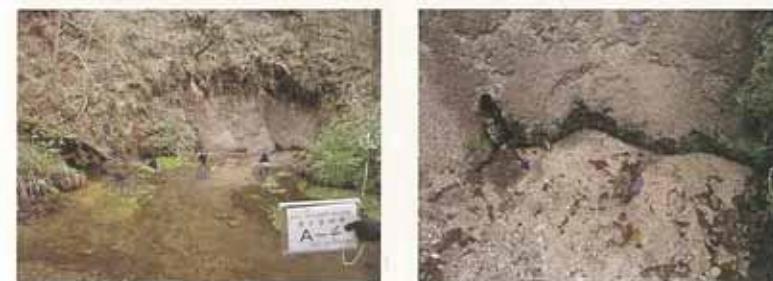
写真 1.3.1 湖水の状況（左支川源流部）

美々川左支川源流部の二つの沢では大規模な湧水群が見られる。美々川の河川流量と地下水流出量について調べた既往調査¹⁰では、美々川の河川流量は美々橋地点で $0.60\text{m}^3/\text{s}$ （長期平均）、植苗橋地点で $2.68\text{m}^3/\text{s}$ （同）であり、このうち地下水流出量は美々橋地点で $0.54\text{m}^3/\text{s}$ 、植苗橋地点で $2.42\text{m}^3/\text{s}$ と、いずれも河川流量の内、大部分（約 90%）が地下水流出量であることが報告されている。

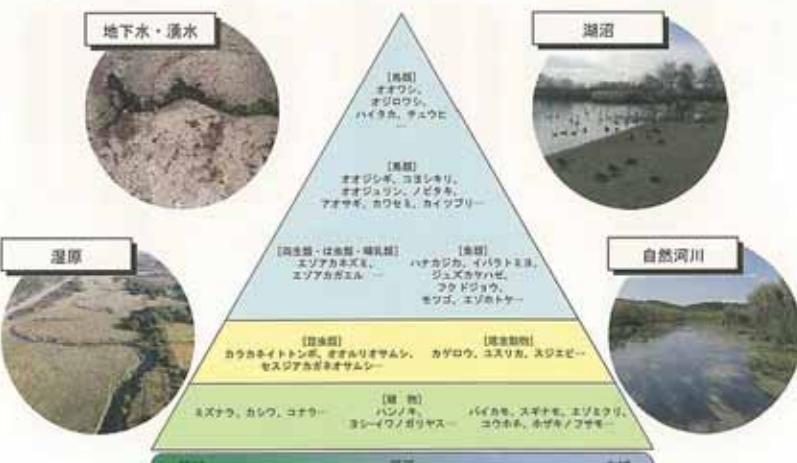
図 1.3.5 美々川・ウトナイ湖の動植物^{10)・富士山麓地帯調査}

美々川、ウトナイ湖流域には、都市近郊にありながら、森林、丘陵地、湿原、湧水、自然河川、湖沼などの様々な自然環境がまとまって残されており、それらの自然環境に依存して、鳥類、魚類、昆蟲類など多様で豊富な動植物が生息している。

美々川上流部では、自然性の高いミズナラ、シナノキ、カシワ、コナラなどが台地上部から斜面部の森林を形成し、ヒガラ、シジュウカラ、キビタキ、アカゲラなどの森林性の鳥類や、オオルリオサムシなどの貴重な昆蟲類が生息している。水中には清流の指標となるバイカモをはじめ、豊富な水生植物群落が見られ、源流部付近でハナカジカやニジマス、イバラトミヨ、トミヨなどが水草を餌場、休息場として利用している。また、左支川にはサケ産卵床が確認されている。

美々川中下流部では、ヨシ、イワノガリヤスを中心とする広大な湿原が形成されており、湿生林であるハンノキ、ヤチダモ林が分布している。鳥類は種類が豊富でキビタキ、アカゲラ、ヤマゲラなどの森林を生息環境とするものや、オオジシギ、コヨシキリ、シマアオジ、オオジュリン、ノビタキなどの湿原、草原を生息環境とするもの、カツブリ、アオサギ、カワセミなど水辺を生息環境とするものなど様々である。湿原内には、エゾヤチネズミ、カラフトアカネズミやエゾアカガエルなどの両生類、哺乳類やカラカネイトトンボなどのトンボ類、オオルリオサムシなどの昆蟲類など多様である。水中には、貴重種であるエゾミクリなどの水生植物が豊富に生育するほか、コウホネ、ミクリ、ホザキノサモなどの水生植物が分布しており、イバラトミヨ、ジュズカケハゼ、エゾウグイなどが水草や水草に付着する水生昆虫を餌としている。

ウトナイ湖では、湖周辺のマコモやヨシが生育している湿地帯やハンノキ、ホザキシモツケなどの灌木林、コナラ、シラカンバ等の広葉樹林など多様な環境が見られ、ハクチョウやガン、カモ類などの水鳥だけでなく、オオジシギ、キビタキ等の森林や草原に生息する鳥類も多く、平成18年現在において、ウトナイ湖で266種(全国で確認されている種数の47%)が確認されている。

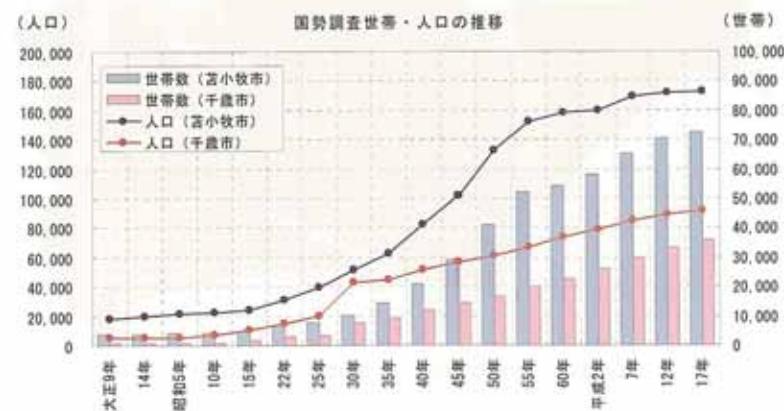
図 1.3.9 千歳市、苦小牧市の人口、世帯数の推移

千歳市の人口、世帯数は、平成17年で91,437人、35,983世帯となっており、昭和22年頃より増加傾向となっている。

苦小牧市の人口、世帯数は、平成17年で172,758人、72,845世帯となっており、千歳市と同様に昭和22年頃より増加傾向となっている。

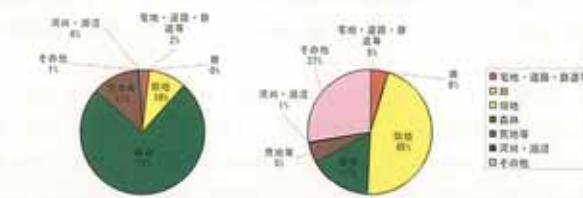
図3.2.1 左支川涵養域における土地利用割合の変化

図3.2.1に左支川源流部の地下水流域（以後、左支川涵養域という）における土地利用割合の変化、図3.2.2に支笏降下軽石層（Spfa_{L2}）の地下水位低下量を示す。

左支川涵養域の土地利用は、昭和30年(1955)に全体の75%を占めていた森林面積は、平成10年(1999)には17%に減少した。また、美々川の主帶水層である支笏降下軽石層（Spfa_{L2}）の地下水位は、平成8年(1996)から平成18年(2006)にかけて、0.8～1.0m程度低下し、土地利用の改変に伴い地下水涵養量が低下している状況となっている。

左支川涵養域における地下水（H17-1、4(2)-2）の硝酸態窒素濃度が、約30mg/Lと高濃度になっている。これは、図3.2.1に示したように、土地利用の改変による影響が大きいと考えられ、美々川の湧水質にその影響が強く現れている。このため、美々川河口水の硝酸態窒素濃度も左支川源流部及び左支川下流（美々牧野管理権）で約12mg/L、美々橋で約8mg/Lと上流ほど高濃度であり、水生植物の生育状況や水生植物を生息場とする魚類等に影響を及ぼしていると考えられる。美々川・ウトナイ湖の環境保全のためには、上流域の環境保全と一体となって、湧水の量と質を保全することが課題となっている。

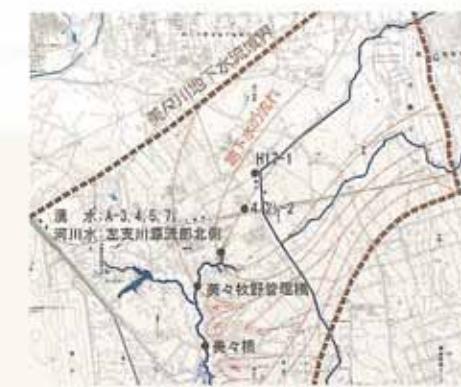
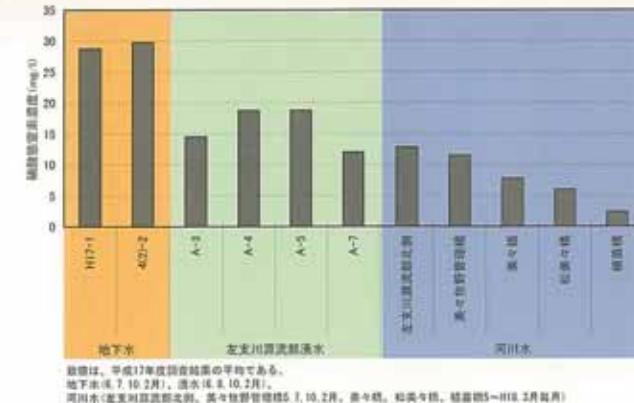
図3.2.3 硝酸態窒素濃度の縦断変化

図3.2.3に硝酸態窒素濃度の縦断変化を示す。

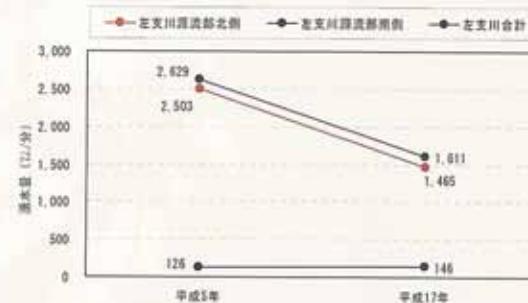
図3.3.1 湧水量の変化(平成5年、平成17年)

これまでの土地利用や河道の改変等により美々川左支川の源流部に影響を与えたと想定され、既往の調査¹¹⁾では、昭和60年(1985)から平成7年(1995)にかけて、十数か所の湧水が土地利用の改変により枯渇したと報告されている。また、平成5年(1993)と平成17年(2005)の湧水量を比較すると、左支川源流部の北側から湧き出す湧水量は、平成5年の約60%に減少していることが明らかとなり、美々川左支川源流部の湧水量は年々減少傾向にあると想定される。

¹⁰⁾ 平成5年は6月～8月(調査地在毎に異なる)、平成17年は5月に行った調査結果であり、H17調査地点のうち、H5調査地点と同一地点の湧水量を比較した。

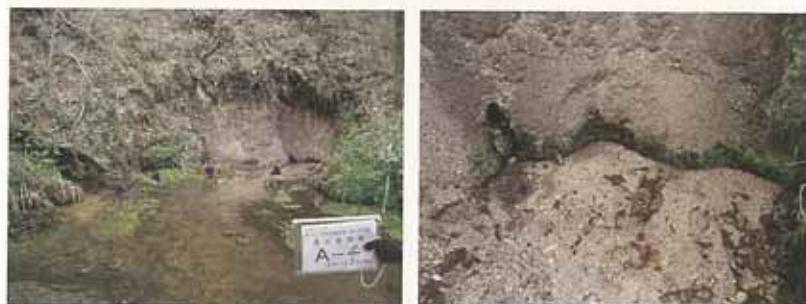
写真3.3.1 湧水地点の状況(左支川源流部)

美々川左支川の地下水流域は、遠浅川上流部及びホカンカニ川を包括する区域となっており(図1.3.4参照)、かつての遠浅川とホカンカニ川は千歳市胸里付近で伏没し、伏没した河川水は美々川の主帶水層である支笏降下軽石層1,2(Spfa_{1,2})に浸透して、美々川左支川湧水群の一部となっていたと考えられる¹⁰⁾。昭和41年(1966)の河川工事によって、遠浅川、ホカンカニ川と下流側の遠浅川(これも遠浅川と呼ばれていた)が結合され、現在の遠浅川となった。

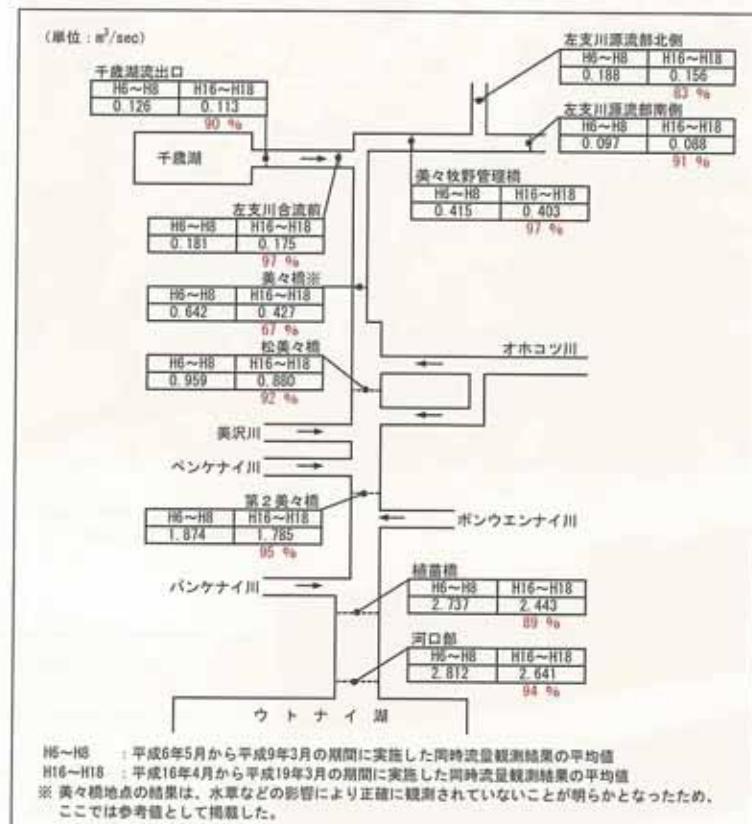
図3.3.4 同時流量観測結果

図3.3.4に美々川の主な地点の流量変化を示す。

平成6年～平成8年と平成16年～平成18年の各期間に実施した同時流量観測結果と比較すると、左支川源流部北側で $0.188\text{m}^3/\text{s}$ から $0.156\text{m}^3/\text{s}$ に減少、左支川源流部南側で $0.097\text{m}^3/\text{s}$ から $0.088\text{m}^3/\text{s}$ に減少し、左支川源流部で10～20%程度減少している。流量の減少は、前述した湧水量の減少が原因の一つであると考えられ、中下流域では多くの支川が流入してくるため、上流ほど顕著に現れていないものと考えられる。

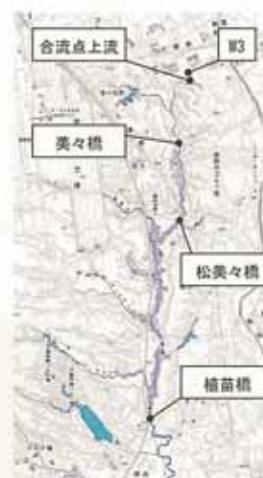
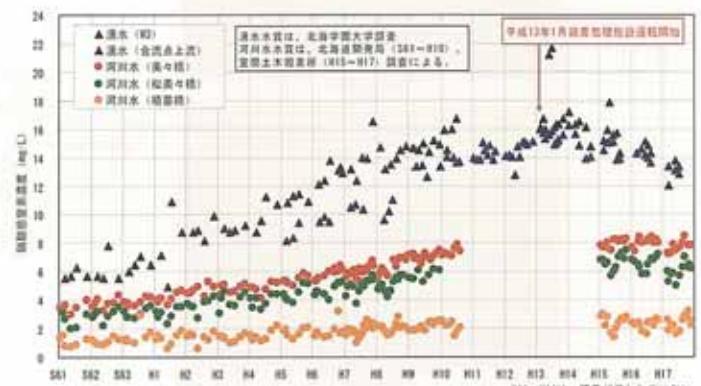
図3.3.5 硝酸態窒素濃度の経年変化

図3.3.5に、美々川左支川源流部の湧水及び美々川河川水の硝酸態窒素濃度の経年変化を示す。

左支川源流部の湧水及び美々川河川水の硝酸態窒素濃度は、平成13年頃まで一方的な増加傾向を示していた。施肥処理施設の運用開始等によって、ここ数年はやや減少又はほぼ横ばい傾向に転じているが、オーダーとしては依然として高濃度となっている状況である¹²⁾。美々川流域は、火山灰土壌のため降雨の浸透性が高く、地下水や湧水に土地利用改変の影響が強く現れる。美々川の主導水層である支笏降下輕石層(Spfa_{Lz})を流れる地下水中の硝酸態窒素が検出されており、美々川左支川源流部の湧水や特に美々川上流部の水質に影響を及ぼしていると考えられる。

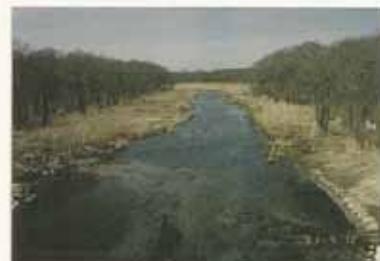
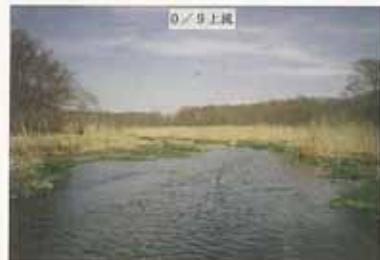
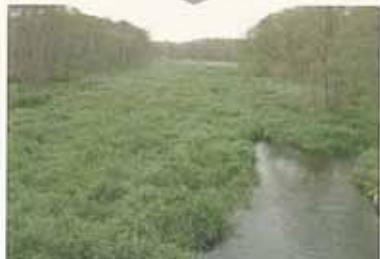
図3.3.6 美々橋地点の変化

平成3（1991）年4月
現在より川幅は広く、
美々橋からカヌーを乗り
入れる人も多かった。

平成7（1995）年
(撮影月不詳)
ヨシ原が広がっており、
水中にはバイカモ群落が
生育していた。

平成18（2006）年5月
現在はクサヨシで覆われ
ており、殆ど流速がなく、
バイカモは見られない。

かつての美々橋付近の上流域は、流速のある広い開放水面を維持しており、サケ等の良好な生息場所、産卵場所となっていた。古くは、千歳と勇払を結ぶ河川交通の中継地として利用されており、サケ等を積んだ丸木舟が行き来していたことで知られている。現在は、クサヨシなどの草本群落が河道を覆い、松美々橋より上流域の開放水面は昭和28年の37%に減少し、川幅が狭く、流れのない滞留した状況となっている。このため、かつて丸木舟が行き来していたような幅広い川幅は失われ、松美々橋付近まで生育していたバイカモなどの流水性植物群落はほとんどが消失し、さらに、魚類の餌場、休息場、産卵場としての生息環境に影響を及ぼしていることが考えられる。

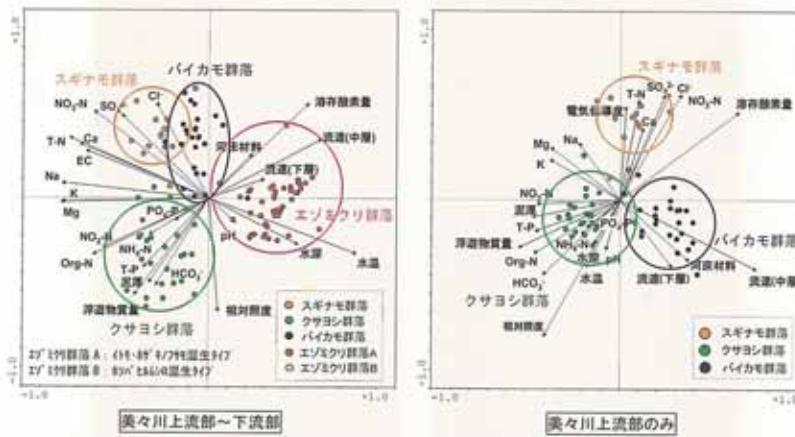
図 3.3.8 水生植物群落の環境要因分析結果（CCA 解析結果）

美々川に生育する主な水生植物群落（バイカモ群落、スギナモ群落、クサヨシ群落、エゾミクリ群落）の環境要因分析結果（CCA 解析）を図 3.3.8 に示す。バイカモ群落、スギナモ群落、クサヨシ群落は美々川の上流部、エゾミクリ群落は主に中下流部に生育している。

美々川全体を対象とした分析（左図）では、横軸方向に環境要因が分類された。つまり、水温、流速などが正の方向、窒素（T-N, NO₂-N, NO₃-N, NH₃-N）、陽イオン（Mg, Na, K, Ca）が負の方向に強く関連し、正側に下流域のエゾミクリ群落が、負側に上流域のスギナモ群落、クサヨシ群落、バイカモ群落がプロットされ、横軸は上流から下流への移行を反映した結果となった。

次に、上流側の 3 群落を対象とした分析（右図）では、3 方向に環境要因が分類された。バイカモ群落は流速が速く、河床の粒径が大きい環境に成立しており、スギナモ群落は窒素（T-N, NO₂-N）、硫酸（SO₄²⁻）、塩化物イオン（Cl⁻）が高い環境、クサヨシ群落はりん（T-P）、SS、照度などが高い環境に成立している。これらの結果から、流速、栄養塩類、河床材料、水温などの条件によって水生植物群落の生育環境が分類された。美々川上流部では、バイカモの減少やクサヨシの増加が指摘されており、流速や水質の変化が水生植物の生息環境に影響を及ぼしていることが考えられる。

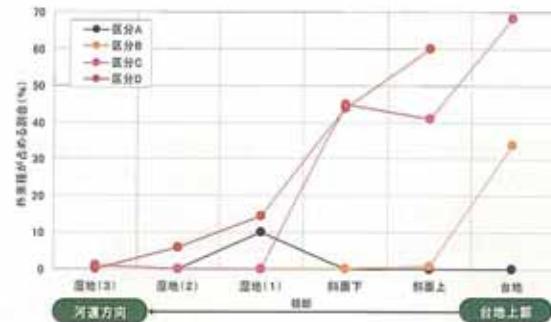
図 3.3.9 外来種の占める割合の遷移

美々川上流部において、樹林帯の美々川生態系における位置付けを評価するため、樹林の改変状況の異なる 4 区分において、台地部、斜面上部、斜面下部、湿地部への外来植物の侵入状況を調査した。結果を図 3.3.9 に示す。

図より、周辺樹林帯との連続性が保たれている区分 A の調査箇所では、外来植物（オオアワダチソウ）はほとんど侵入していないのに対し、台地上部、斜面部の樹林が伐採され、台地上部は開発造成されている区分 D の調査箇所では、湿地内部にまで外来植物が侵入していた。外来植物の侵入によって、湿生草本群落が駆逐され、美々川本来の生態系に影響を及ぼすことが懸念される。美々川上流部の周辺樹林は、ミズナラ、カシワ、コナラ等の潜在植生と考えられる良好な樹林環境が残存しており、樹林内にはオオルリオサムシやホザキシモツケ等の希少な動植物が確認されている。これらの良好な樹林環境と水辺、湿地、湧水環境の連続性を保全・再生し、周辺環境と一体となった自然環境の保全が必要となっている。

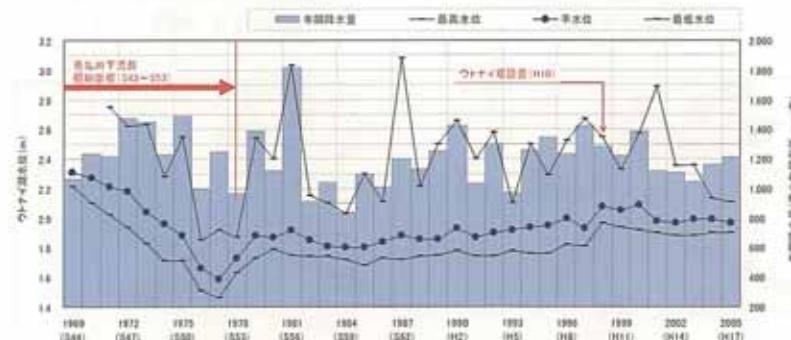
図 3.4.1 ウトナイ湖水位の経年変化

ウトナイ湖を含む勇払川流域は、高度経成長期の新たな産業基盤の形成のために、大規模な港湾の掘り込みや工業用地の造成などが進められてきた地域である。この地域の洪水対策や有効な土地利用を図るため、昭和 39 (1964) 年より勇払川の河川改修工事が進められてきた。ウトナイ湖下流の工事は、昭和 43 (1968) 年から昭和 53 (1978) 年まで行われたが、これらの事業に伴いウトナイ湖の水位は 2.3m から 1.6m まで低下した。

河川改修工事や工業用地の造成により、ウトナイ湖の水位や周辺地下水位の低下を招き、動植物の生息環境に影響を与えていたと考えられた。また、ウトナイ湖周辺の湿地指定（昭和 37 年）、鳥獣保護地区指定（昭和 40 年）、ラムサール条約登録（平成 3 年）など、ウトナイ湖の自然環境保全の要請が高まり、勇払川流域の治水対策と共に、ウトナイ湖の自然環境を保全し、湖水位の低下を防止するため、平成 10 (1998) 年にウトナイ堰が設置され、現在は、平均水位 2.0m 程度で維持されている。

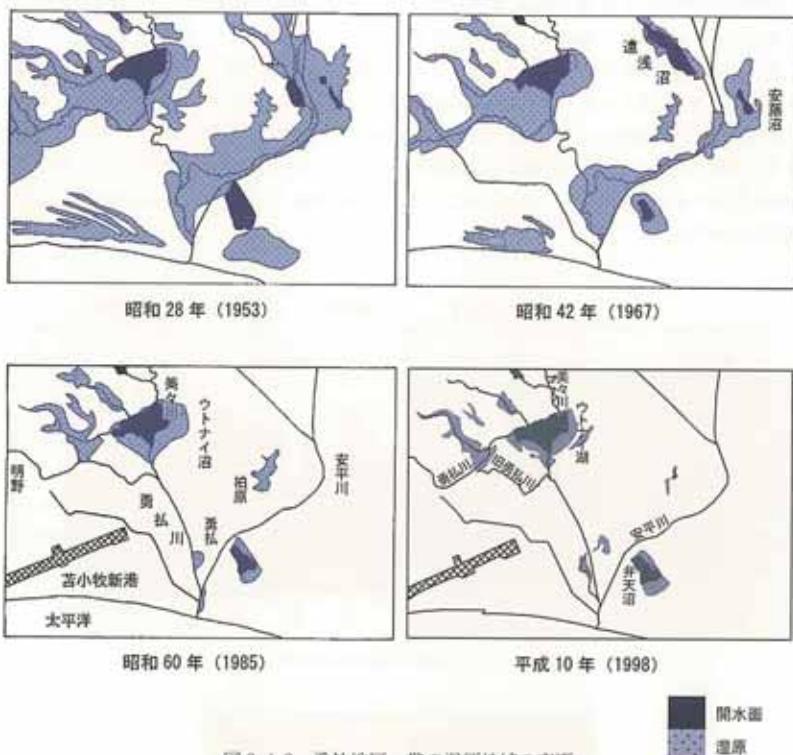
図 3.4.2 勇払地区一帯の湿原地域の変遷

美々川・ウトナイ湖を含む勇払平野は、かつては広大な湿地帯を形成しており、ウトナイ湖周辺の湿地帯は、勇払川、安平川の流域全体に連続して分布していた。既往の調査¹³⁾によると、昭和 28 年(1953)に 4,897ha あった湿原面積は、昭和 60 年(1985)までに、その 21%(1,033ha)にまで減少していると報告されており、平成 10 年では 14%(約 670ha)程度に減少している。

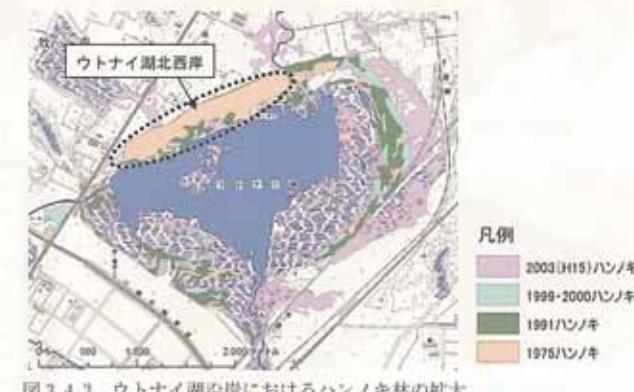
図 3.4.3 ウトナイ湖北西岸におけるハンノキ林の拡大

図 3.4.3 にウトナイ湖沿岸域のハンノキ分布の変遷を示す。かつて道央地区で最大の湿原が広がっていた湿原群は、1970 年代にそのほとんどが消失してしまい、現在わずかに残されている湿原も、都市近郊の湿原の宿命として、様々な干渉を受けている。

ウトナイ湖沿岸域では、ハンノキ林とホザキシモツケ群落が拡大し、これにより湿生草原が減少した。ウトナイ湖ネイチャーセンターのある北西岸では、1960 年代にハンノキは全体の 5% 程度、ホザキシモツケは 10% 程度の占有面積であったが、これらの群落が湖岸方向に急速に拡大し。現在では、60% 以上がハンノキ、ホザキシモツケを含む木本群落に変化したが、平成 4 年(1992)から平成 14 年(2002)にかけては、草本群落が増加し、群落多様性が回復した。ウトナイ湖北西岸における群落変化の要因は、現在も調査が続けられているが、ウトナイ湖水位の変動が要因の一つとして考えられている¹⁰⁾。

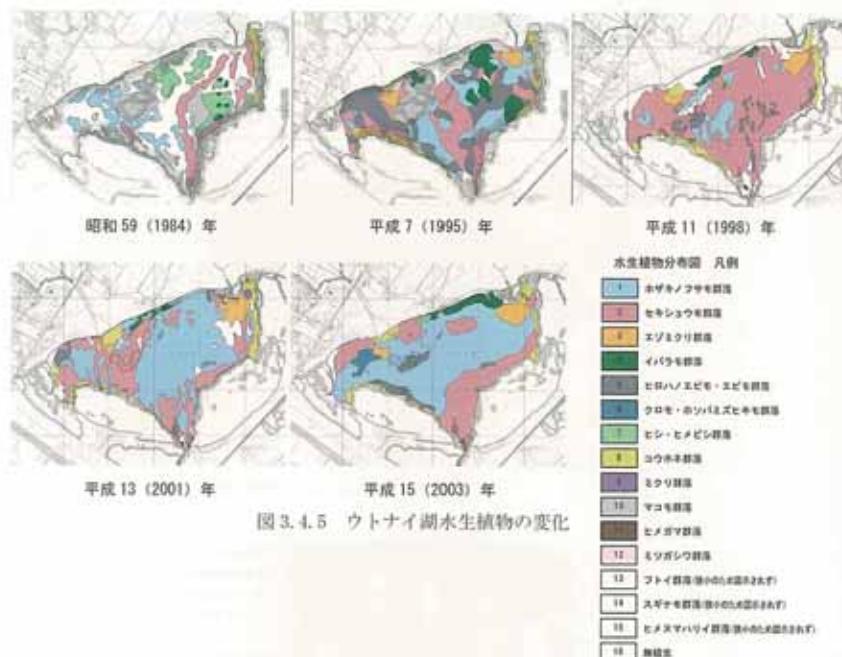
図3.4.5 ウトナイ湖水生植物の変化

図3.4.5にウトナイ湖の水生植物の変化を示す。ウトナイ湖内の水生植物の分布状況は大きく変動しており、かつて湖内中央に見られたヒシ群落やマコモ群落が消失し、ホザキノフサモ、セキショウモなどの沈水植物が増加した。ヒシやマコモは鳥類の餌となるばかりでなく、水生植物は鳥類、魚類の休息場などの生息環境になるため、多様な水生植物が生育できる環境を維持していくことが必要である。

ウトナイ湖の自然環境保全の目的から、平成10年(1997)にウトナイ堰が設置された。堰の設置による湖水位によって、マコモ群落は消失したもの、湖内の水生植物種数は増加し、水草の多様性は回復していることが指摘されている¹⁰⁾。

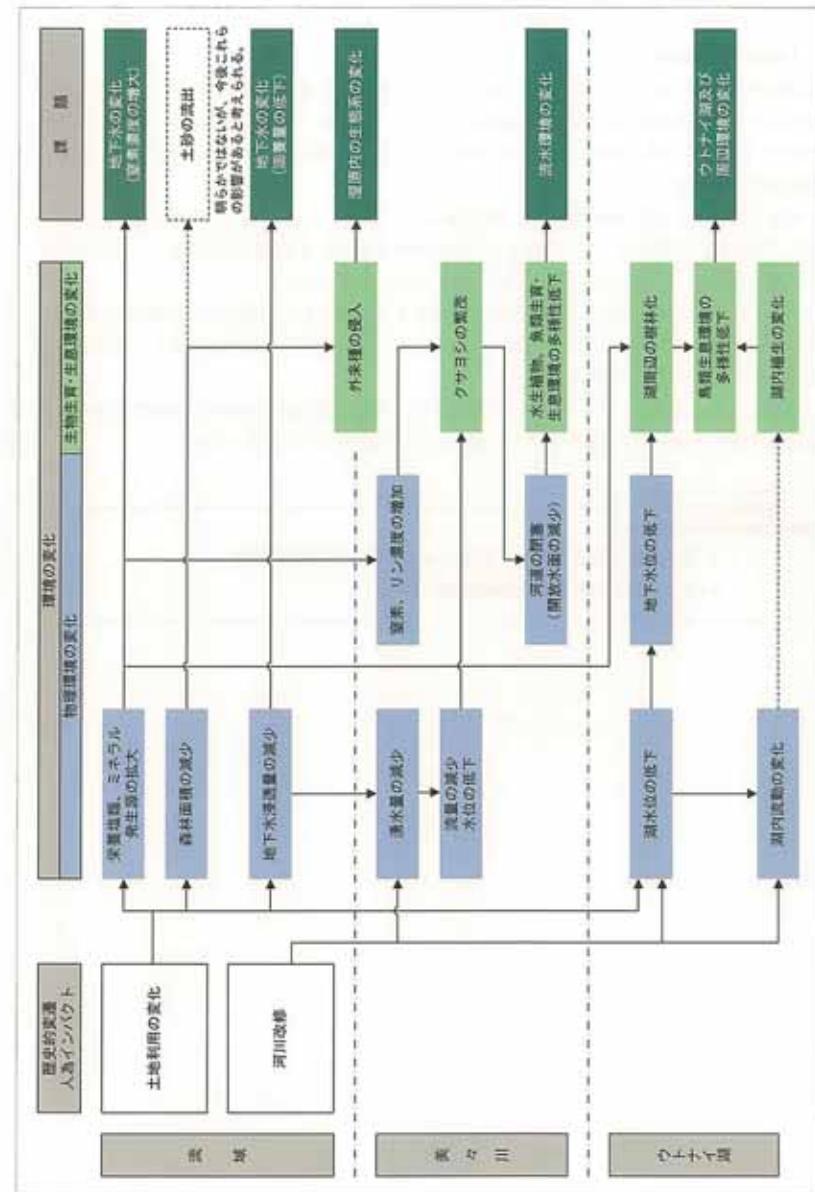
図 3.5.3 想定されるインパクトレスポンスフロー図

歴史的変遷及び調査・分析結果から、流域及び河川の現状と課題を以下にまとめる。また、課題と原因の関連をまとめると図3.5.3のように考えられる。

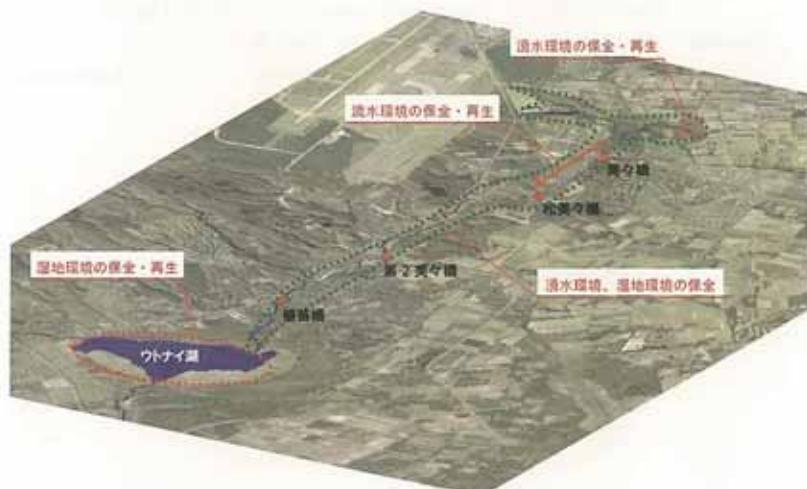
図 5.1.1 整備の概要

自然再生の対策案
湧水環境の保全・再生 …樹林帯の保全・創出、遠浅川の再伏没化
流水環境の保全・再生 …多様な河川形態の復元
湿地環境の保全・再生 …ウトナイ堰による水位運用、湿地環境の保全

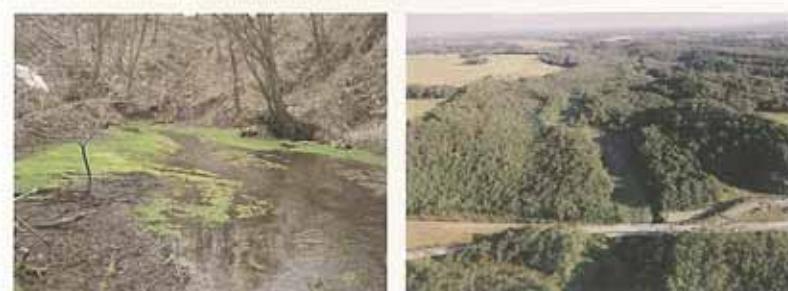
写真 5.1.1 左支川源流部(左)と上流部(右)

- 美々川上流部において、樹林帯の保全・創出を行う。
- 遠浅川上流部（かつての伏没箇所）において、再伏没化を図る。

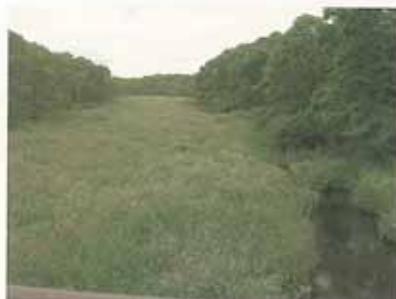
写真5.1.2 クサヨシで覆われた河道（美々橋より上流：H18.7.21）

- 美々川上流部（左支川合流部～松美々橋）においてクサヨシを除去し、開放水面の回復を図る。

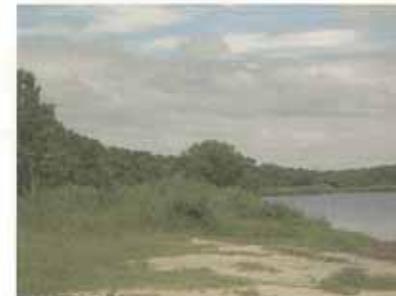
写真5.1.3 乾燥化が進むウトナイ湖北岸

- ウトナイ堰の運用
- 美々川中下流域の湿地環境の保全 など
