美々川だより

Bibigawa News Letter Vol.7

平成21年12月発行
発行/北海道室蘭土木現業所

『美々川自然再生事業』の取り組みを紹介します。

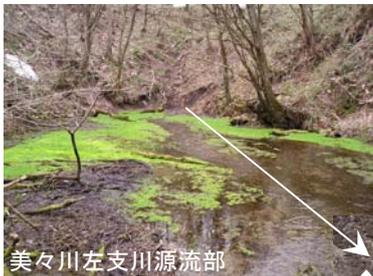
美々川左支川源流部

平成5年(1993)と平成17年(2005)を比較すると、左支川源流部の湧水量は平成5年の約60%に減少していることがわかりました。

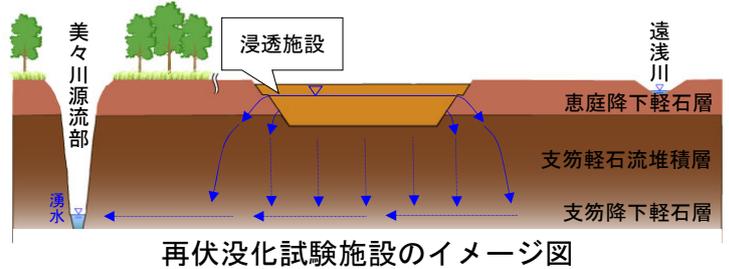
- ・かつての遠浅川は駒里地区で伏没し、伏没した河川水は美々川の湧水となって左支川源流部から湧き出ていました。
- ・遠浅川の水を試験施設を用いて地下に浸み込ませ、美々川左支川源流部の湧水量と美々川の流量を回復させる試みを行っています。

遠浅川の水を浸透させ美々川の湧水を回復させる試みを行っています。

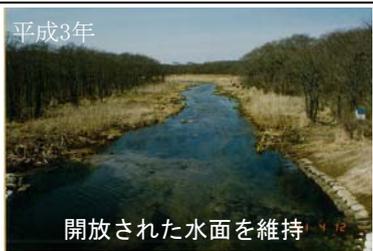
開放された水面を維持

上流域の河道はクサヨシなどの草本群落に覆われ、開放水面は昭和28年(1953)の約37%に減少しました。

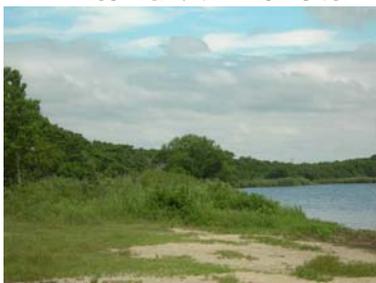
乾燥化が進むウトナイ湖北西岸

- ・ウトナイ湖沿岸域では、乾燥化が進行しハンノキ林の拡大と湿性草原の減少が進んでいます。
- ・ウトナイ湖周辺の湿地面積は、約4,900ha(昭和28年)から約670ha(平成10年)へ減少しています。
- ・現在、専門家を交え湖内・周辺植性等、各種環境調査を行っています。

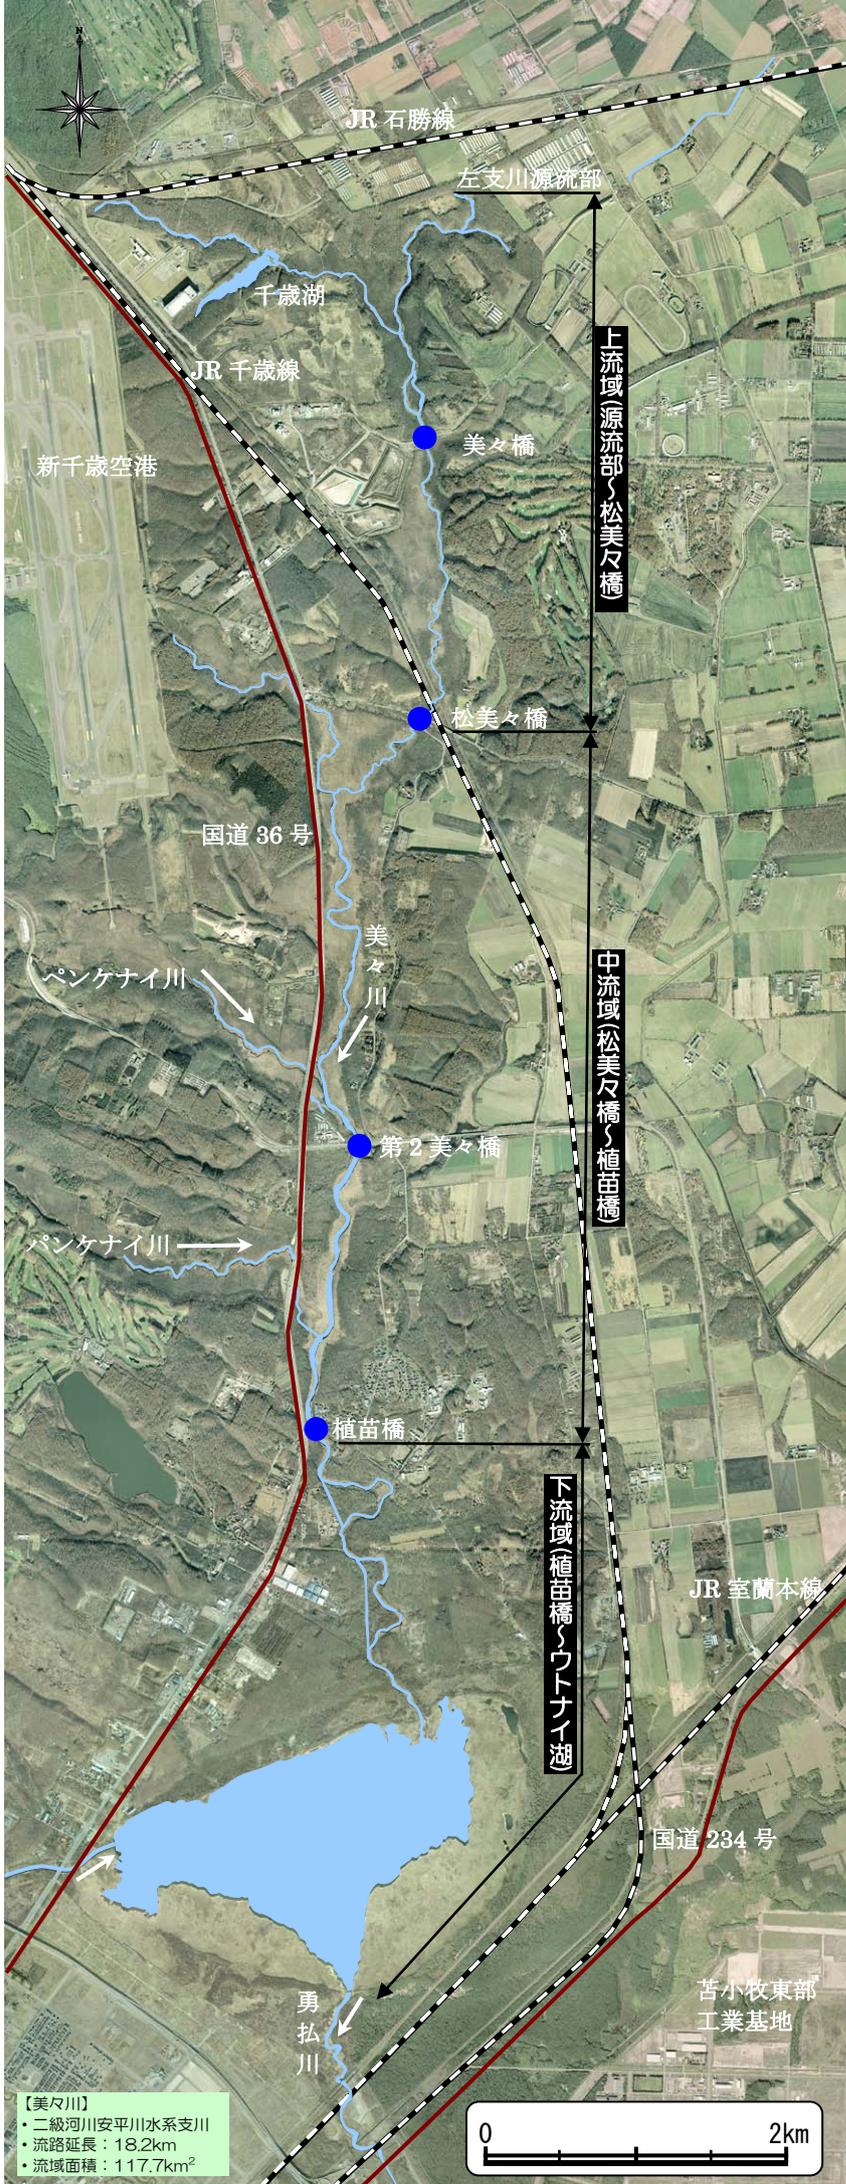
【美々川】
 ・二級河川安平川水系支川
 ・流路延長：18.2km
 ・流域面積：117.7km²

- ・源流部は千歳湖周辺の湧水群と左支川源流部の湧水群からなる。
- ・周囲はミズナラ-コナラ群落やカツラなどの溪畔樹林が見られる。
- ・清澄な流れの中にはバイカモなどの流水性植物群落が見られる。

- ・ヨシ-イワノガリヤス群落やスゲ群落などが見られる。
- ・大小さまざまな蛇行を繰り返し、緩やかに流れる湿原景観を形成している。
- ・流れの中にエゾミクリ、コウホネなどの水生植物が生息している。

- ・ラムサール条約登録湿地(平成3年)
- ・面積：2.4km² 周囲：17km 平均水深：0.6m(最大1.5m)
