# 美々川だより

Bibigawa News Letter Vol. 11

平成 27 年 3 月 発行  
発行 / 北海道室蘭建設管理部

## ■ウトナイ湖水位の上昇による湿地再生の取り組みについて

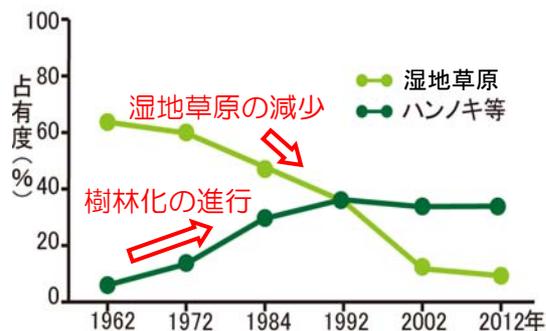
北西岸の湖岸から内陸 70m 範囲の植生変化  
ヨシ等の湿地草原が減少し、ハンノキ等の樹林の拡大が進行しています。

近年、ウトナイ湖では湖水面が縮小し、周辺の湿原が乾燥化しています。これによりハンノキ等の樹林が増加するとともに、ウトナイ湖周辺の鳥類にも変化が見られています。

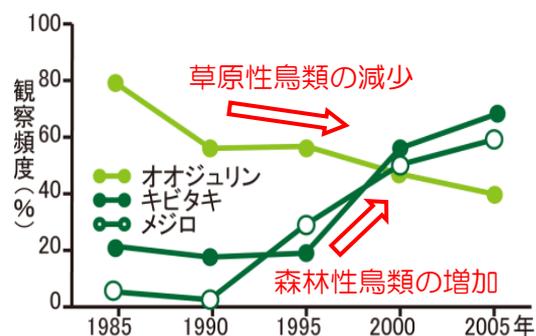
ウトナイ湖で見られる鳥類の変化  
周辺環境の変化を反映して、森林性鳥類が増加し、草原性鳥類が減少しています。

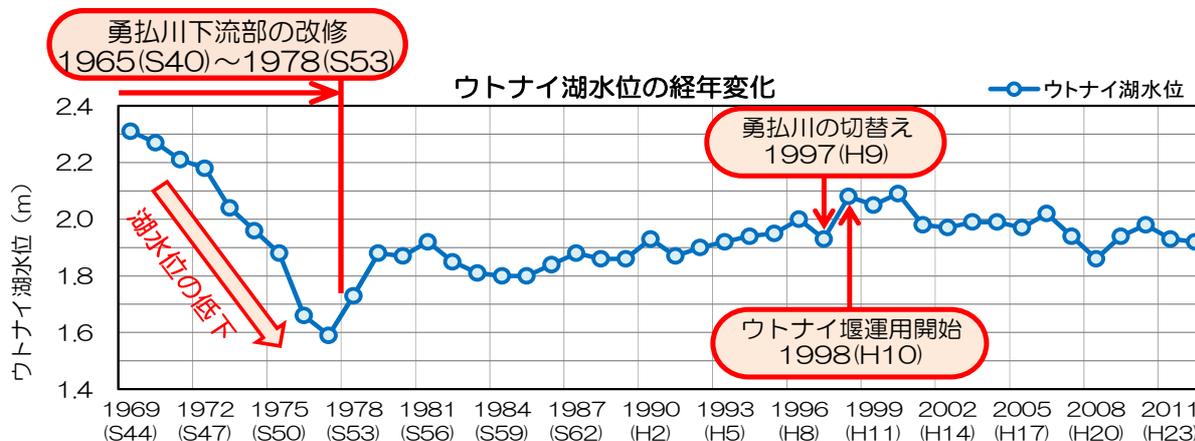
下の図はウトナイ湖の平均的な水位の経年変化です。現在の湖水位は、約 1.9~2.0m で管理しています。かつての湖水位は 2.3m という記録がありますが、河川改修等に伴い 1970 年代に 1.6m まで低下しました。ウトナイ湖の乾燥化の要因としては、湖水位の低下が考えられます。

ウトナイ湖周辺の湿原環境の保全対策は、低下した湖水位をかつての水位に戻して、多様な植生環境を取り戻すことを目的としています。

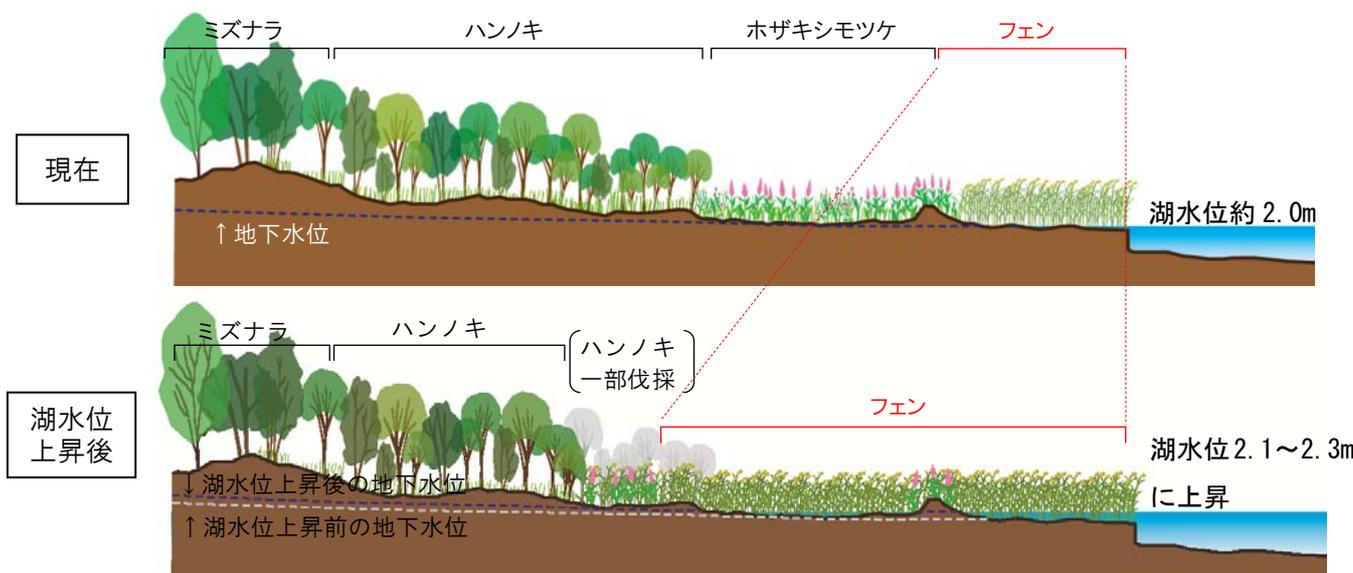
過去から低下したウトナイ湖水位を現状よりも上昇させ、湿地環境の再生に取り組みます。湖水位の上昇には工事は必要なく、ウトナイ湖の下流の「ウトナイ堰」の高さを調整することで実施できます。万一、不具合が生じた場合には堰を下げる対応も可能です。

湖水位の急激な上昇は、湿地環境に大きな影響を及ぼすおそれがあるため、段階的に実施します。まず、現状より 10cm 上昇させ湖水位を 2.1m に維持し、地下水位や植生の応答を確認します。将来的には、現状より 30cm 上昇させ湖水位を 2.3m に上昇する予定です。

湖水位 2.1m におけるフェンの分布適地は、ウトナイ湖北岸面積の約 30%（現状は約 15%）に拡大すると予測しています。また湖水位 2.3m では、約 55%まで拡大すると予測しています（これは、自然再生の目標としている 1960~1970 年代の水準に相当します）。
