長流川水系河川整備計画 [変更]

(令和 7 年 5 月部分改定)

北 海 道

長流川水系河川整備計画・附図

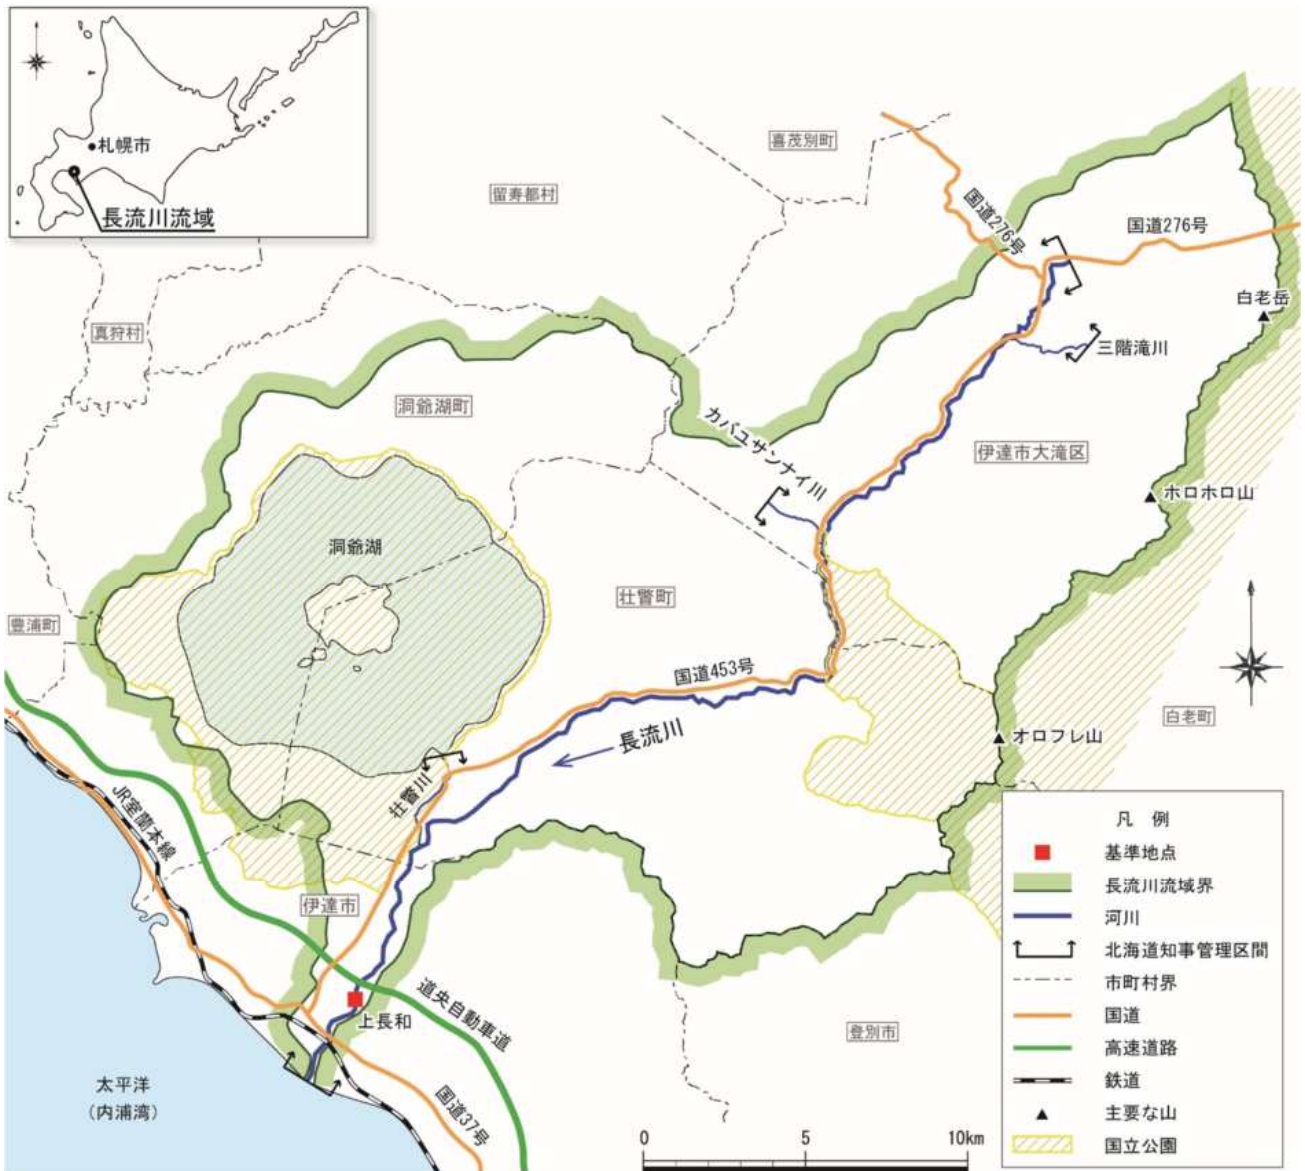
図-1 長流川水系概略図

長流川は、北海道伊達市大滝区の白老岳（標高 968m）の山地にその源を発し、伊達市大滝区で三階滝川、カバユサンナイ川、壮瞥町にて壮瞥川等の支川と合流しながら、伊達市の西側を流下して太平洋に注ぐ、流域面積 472.9km²、流路延長 50.4km の二級河川です。

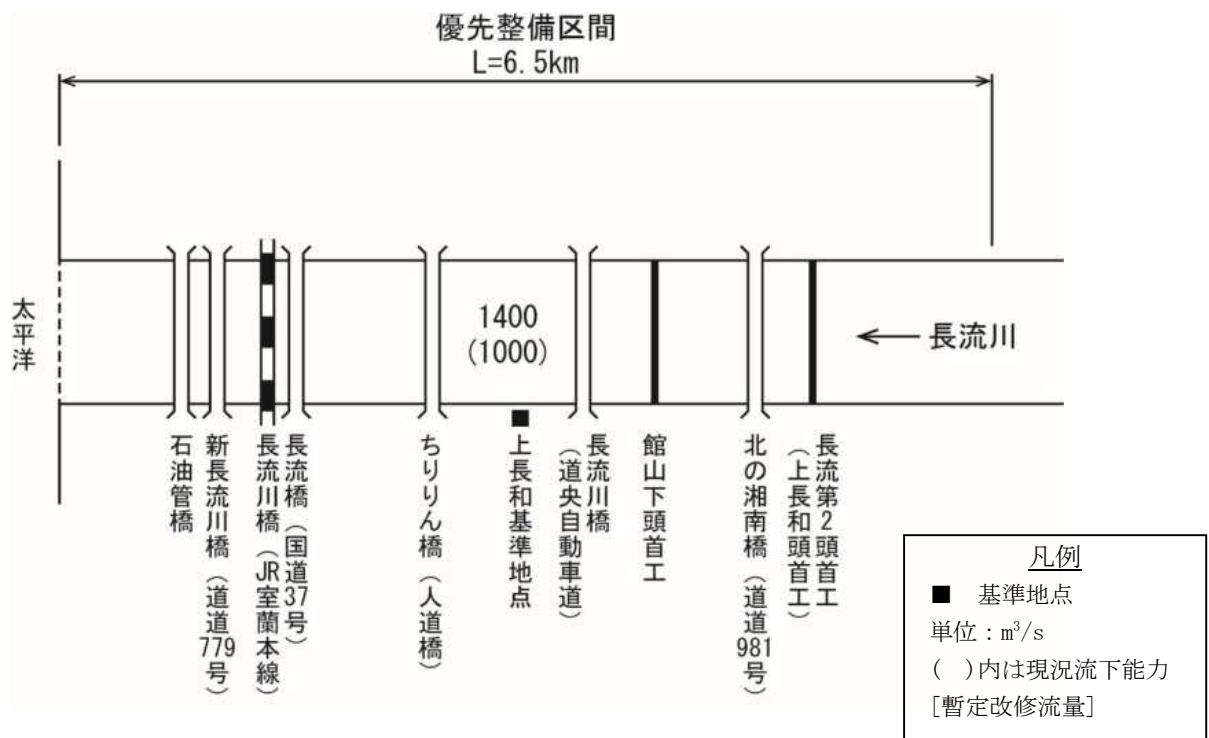
図-4 整備計画目標流量配分図

長流川は、社会的・経済的重要性、想定される被害の大きさを踏まえ、上長和基準地点において河川整備基本方針で定めた1400m³/sの流下能力を確保し、宅地や農地などの資産を防御する計画とします。

河川名	基準地点名	整備計画目標流量 (m ³ /s)	河口からの距離 (km)
長流川	上長和	1400	3.2

洪水対策は、上長和基準地点における計画高水流量 1400m³/s に対し、河道の掘削、護岸の設置などの河川改修工事を行い、洪水を安全に流下させ氾濫を防止・軽減します。
